# LAUDO DE ACESSIBILIDADE ARQUITETÔNICA FACULDADE SENAC GOIÁS

O presente laudo tem como objetivo avaliar as condições físicas das instalações sob as questões de acessibilidade de acordo com o decreto federal 5.296/04 e ABNT/NBR 9050/20

A Faculdade SENAC Goiás, com limite territorial de atuação circunscrito à cidade de Goiânia, Estado de Goiás, funciona no Campus Sede à Avenida Caiapó c/ Avenida Interlândia c/ Rua Padova, Qd.89. Lotes.41/43/45/47 e 49, Setor Santa Geneveva, Goiânia – Goiás - CEP: 74672-400 com área construída de 11.942,18 m<sup>2</sup>.

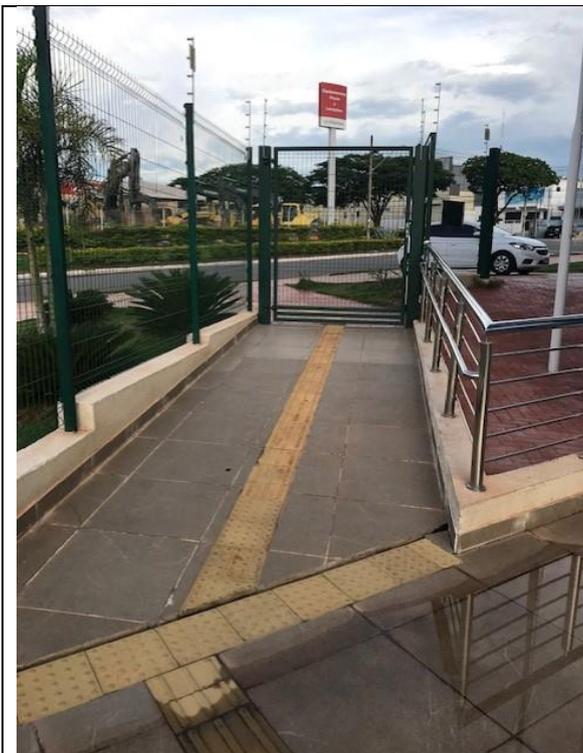
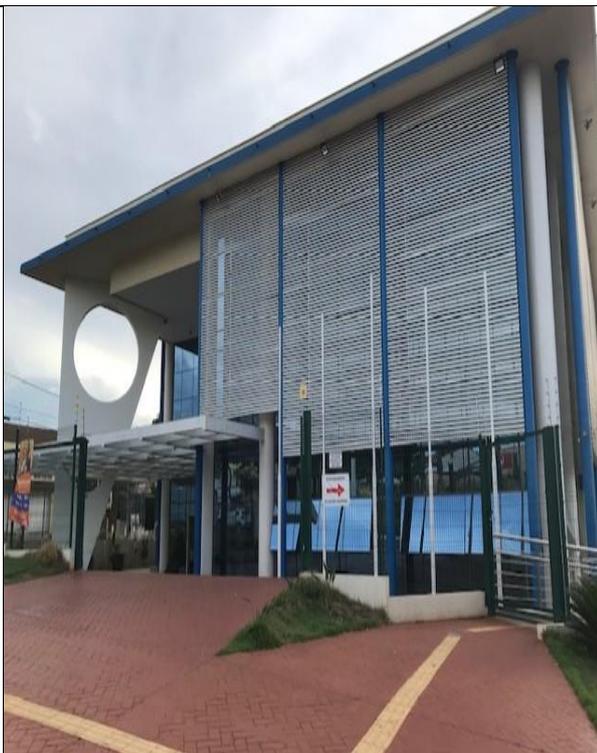
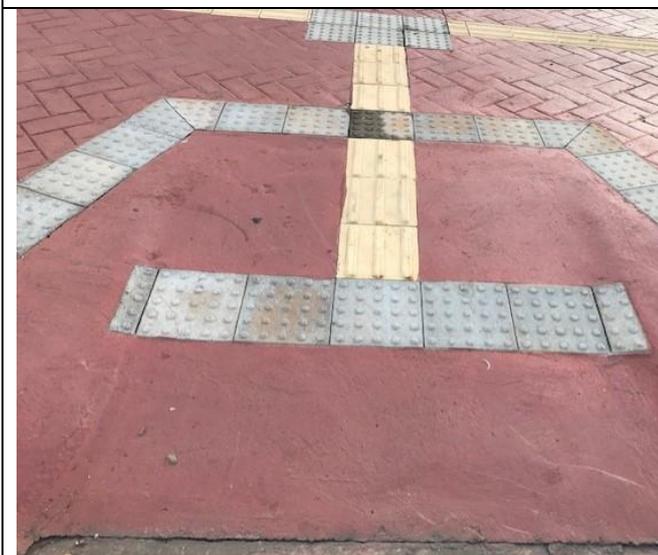
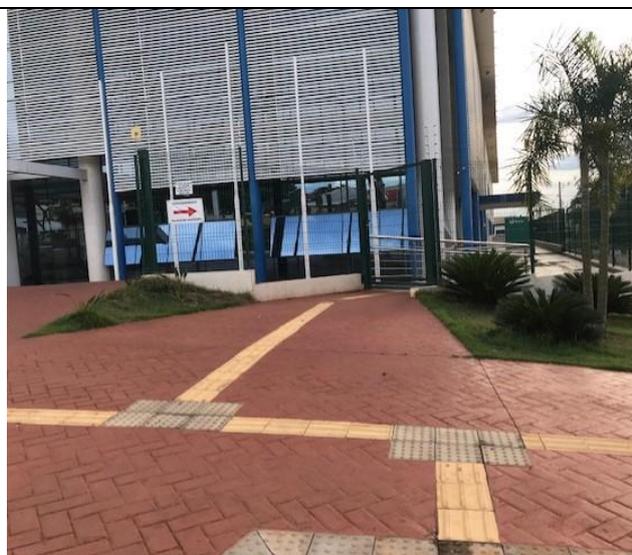
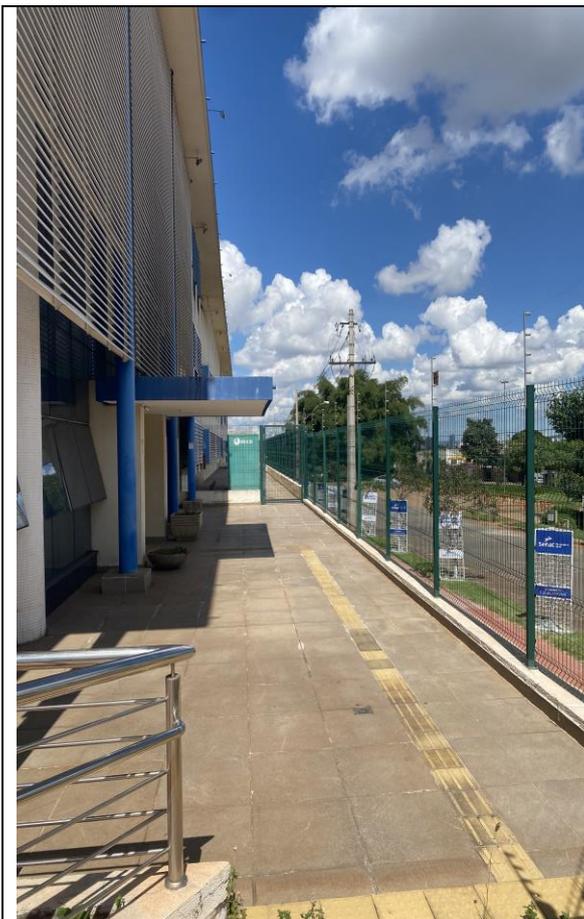
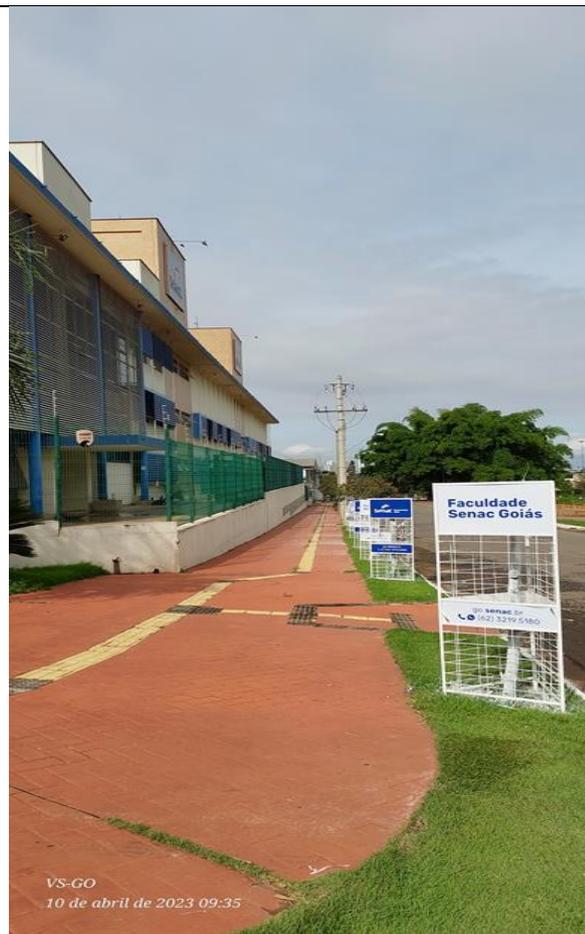
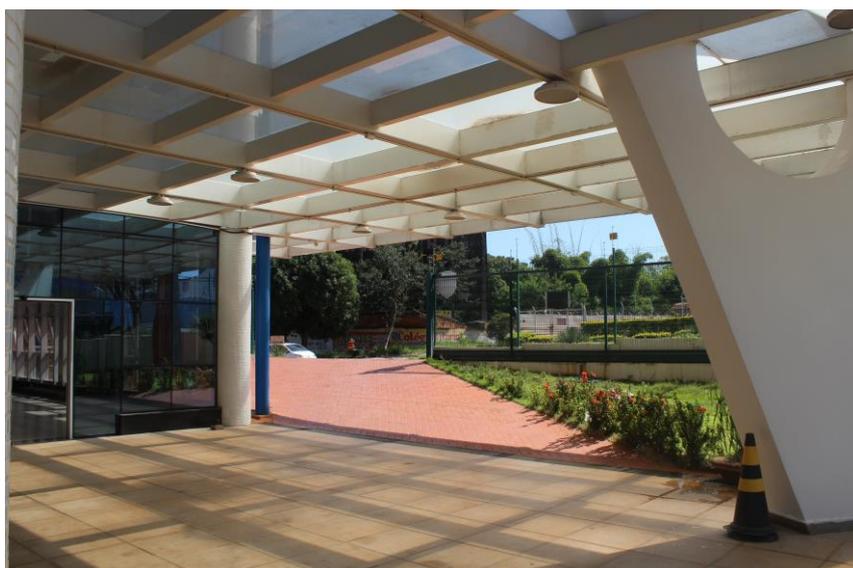
A inclinação transversal da faixa livre (passeio) das calçadas ou das vias exclusivas de pedestres não são superiores a 3 %. Eventuais ajustes de soleira devem ser executados sempre dentro do lote.

A inclinação longitudinal da faixa livre (passeio) das calçadas ou das vias exclusivas de pedestres acompanham a inclinação das vias lindeiras.

b) faixa livre ou passeio: destina-se exclusivamente à circulação de pedestres, deve ser livre de qualquer obstáculo, ter inclinação transversal até 3 %, ser contínua entre lotes e ter no mínimo 1,20 m de largura e 2,10 m de altura livre;

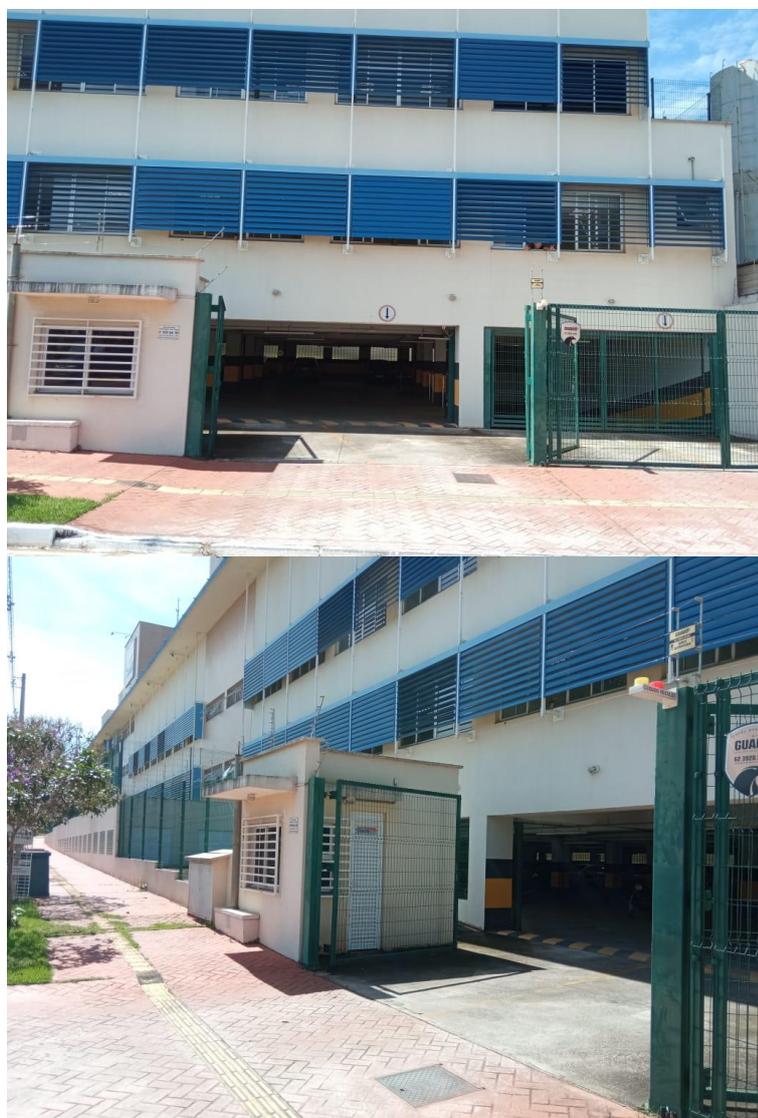
Todo estacionamento deve garantir uma faixa de circulação de pedestre que garanta um trajeto seguro e com largura mínima de 1,20 m até o local de interesse. Este trajeto vai compor a rota acessível.

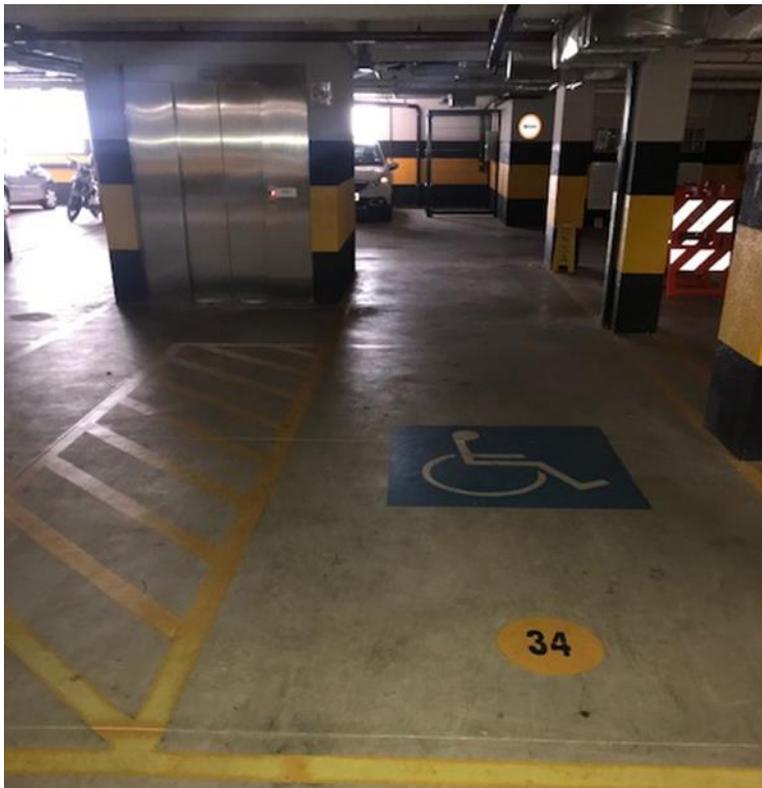
### 3.1.5 Garagem com vagas reservadas atendendo a Vagas reservadas para veículos

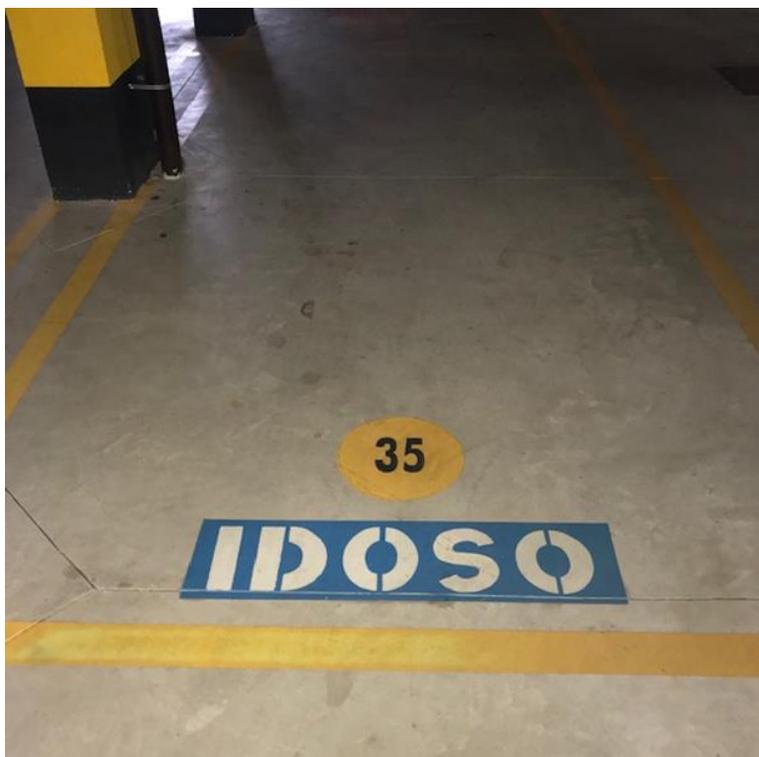
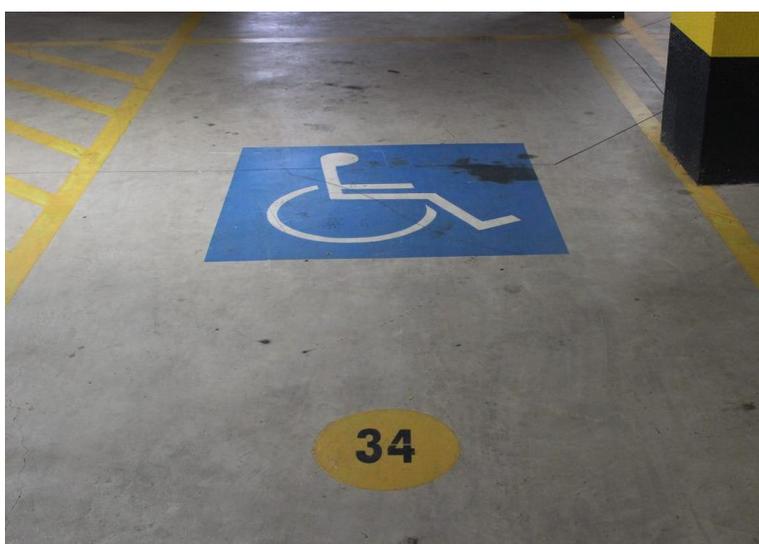
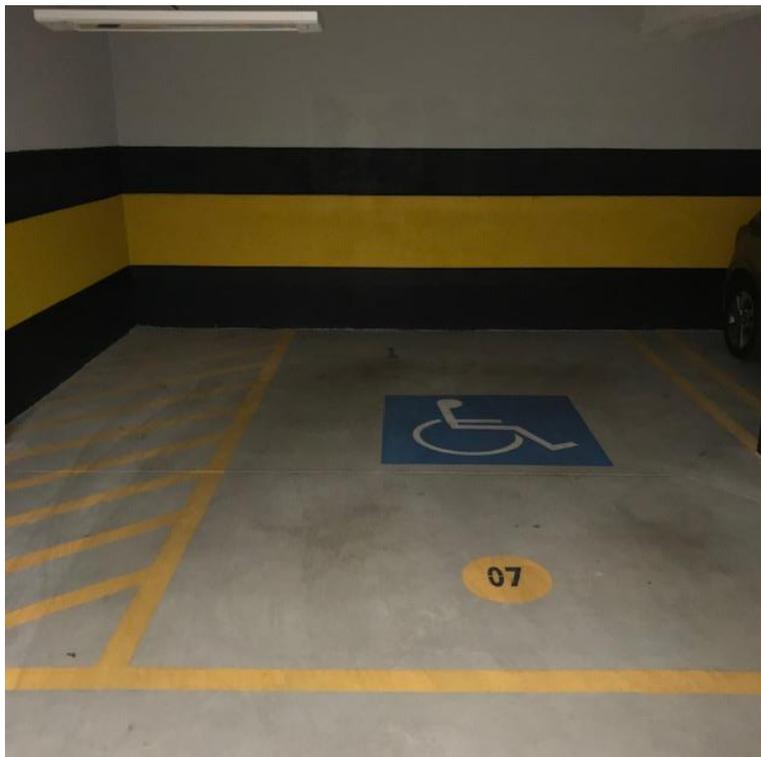
A sinalização vertical das vagas reservadas estão posicionadas de maneira a não interferir com as áreas de acesso ao veículo, e na circulação dos pedestres.

**3.1.7 As vagas para estacionamento para idosos estão posicionadas próximas das entradas, garantindo o menor percurso de deslocamento.**

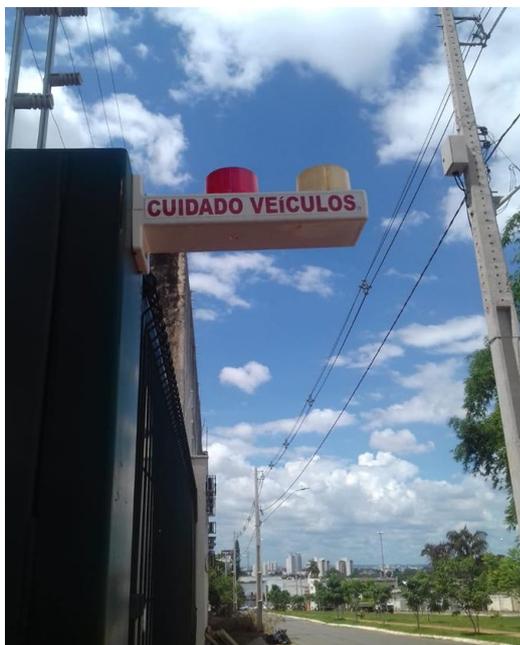
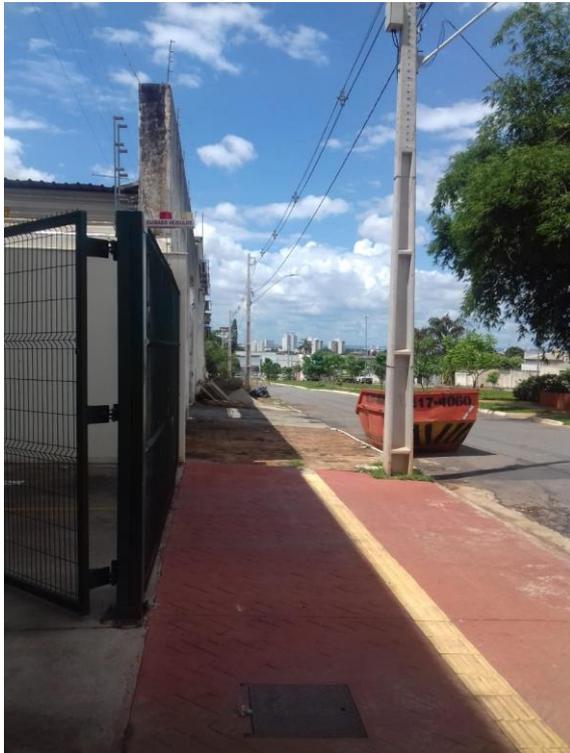
Os portões de acesso a garagens manuais ou de acionamento automático funcionam sem colocar em risco os pedestres. A superfície de varredura do portão não invade a faixa livre de circulação de pedestre e conta com sistema de sinalização.

**Acessos ao prédio vistoriados e dentro das normas.**

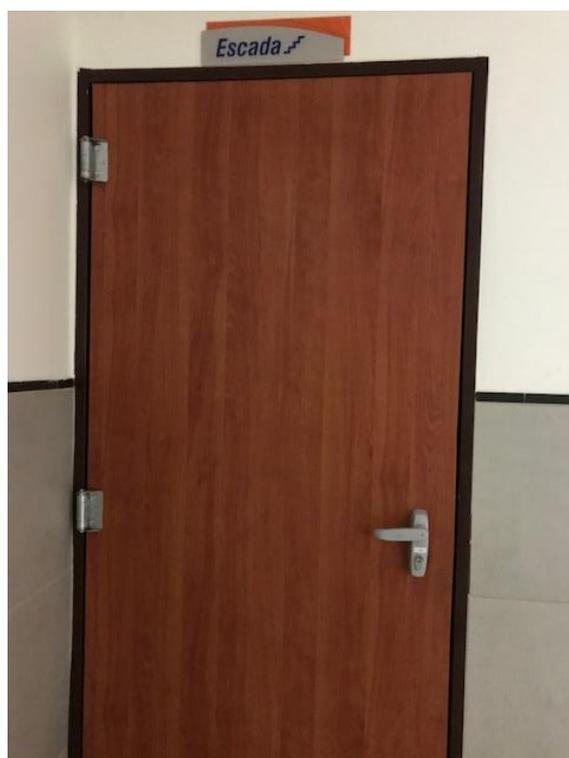
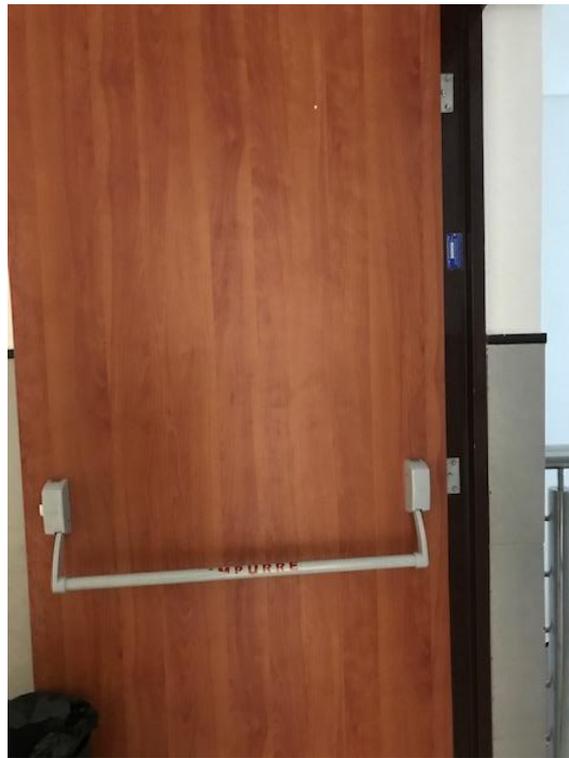
Todas as portas da edificação vistoriada atendem as normas acima.

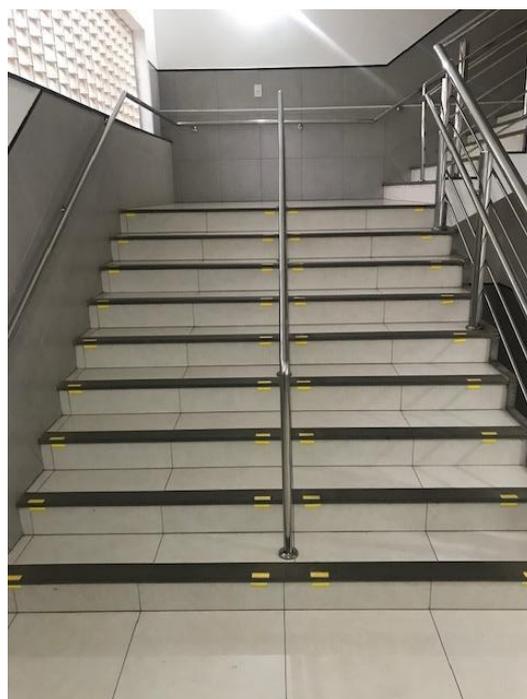
**OBSERVAÇÃO:** Deve ser previsto elevador ou plataforma para garantir acesso de pessoas com deficiência ao pavimento superior, conforme NM 313/13. As escadas da edificação vistoriada atendem as exigências da norma. O acesso ao pavimento superior para pessoas com deficiência é garantido através da utilização de elevadores.

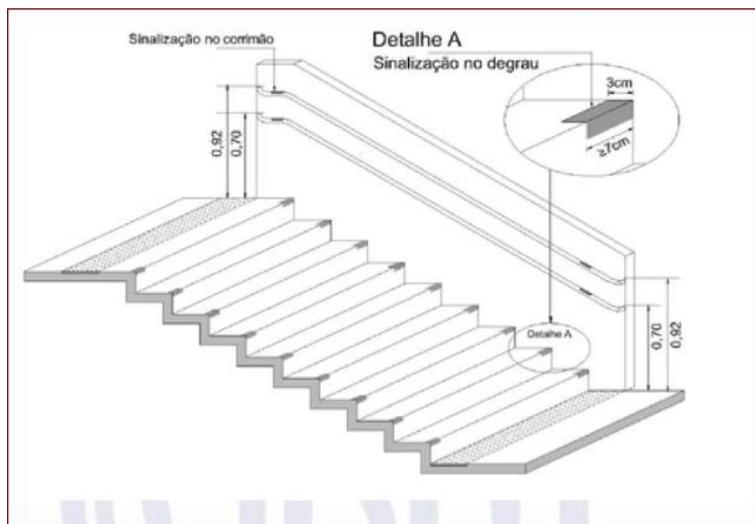
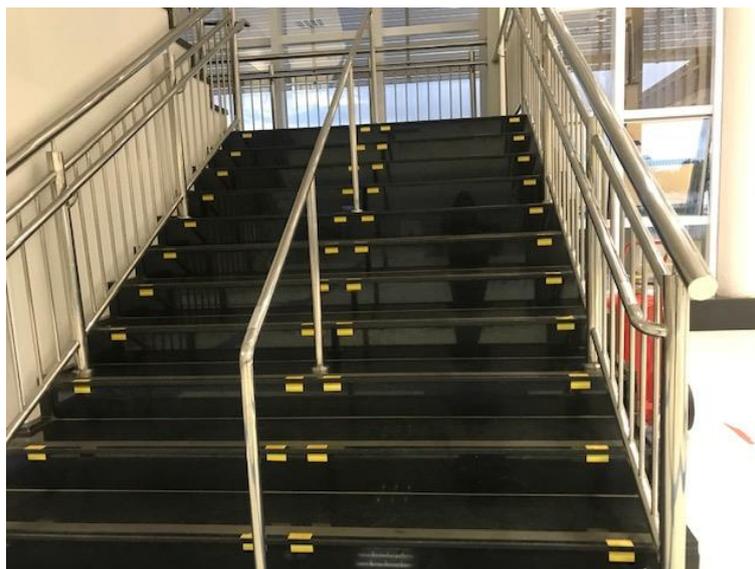
De acordo com a ABNT NBR 9050:2020, degraus de escada devem possuir sinalização visual, preferencialmente fotoluminescente ou retroiluminada, aplicada aos pisos e espelhos, em suas bordas laterais e/ou projeções dos corrimãos, conforme imagem abaixo.

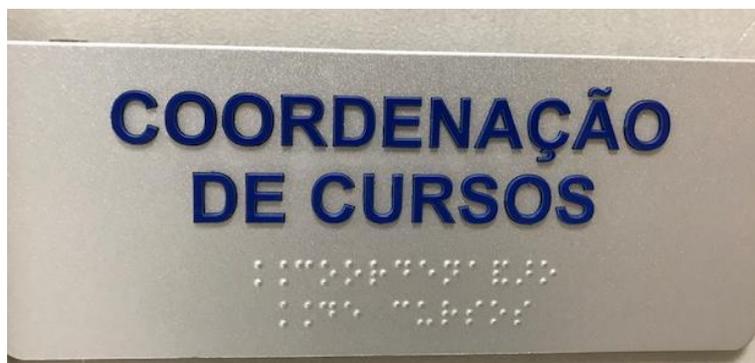
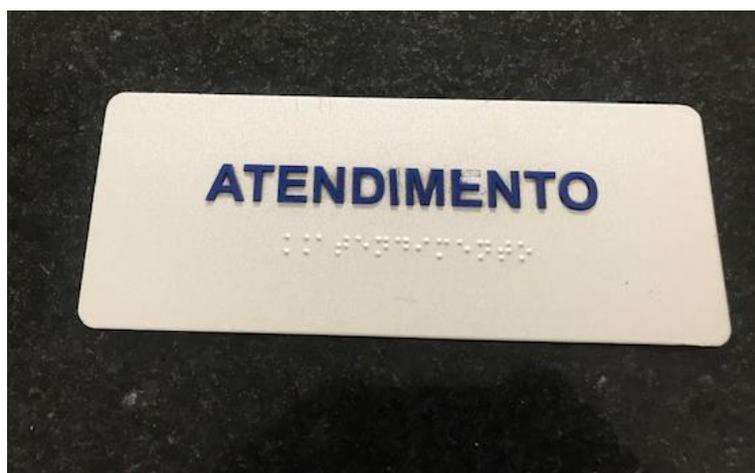
**5.1.3** As informações em Braille não dispensam a sinalização visual com caracteres ou figuras em relevo, exceto quando se tratar de folheto informativo.

**5.1.4** As informações em Braille devem estar posicionadas abaixo dos caracteres ou figuras em relevo.

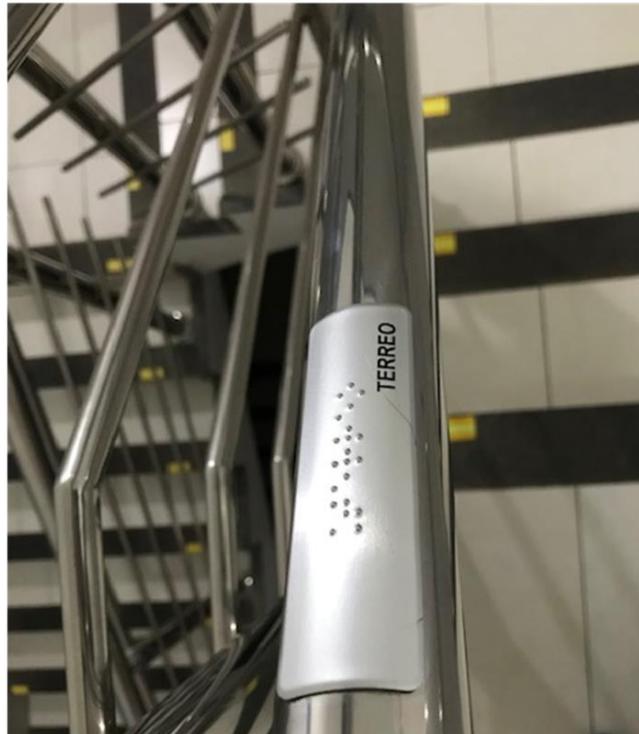
a) Anel com textura contrastante com a superfície do corrimão, instalado 1,00 m antes das extremidades, conforme figura 57;

b) Sinalização em Braille, informando sobre os pavimentos no início e no final das escadas fixas e rampas, instalada na geratriz superior do prolongamento horizontal do corrimão. Dimensões em centímetros. Vista superior.

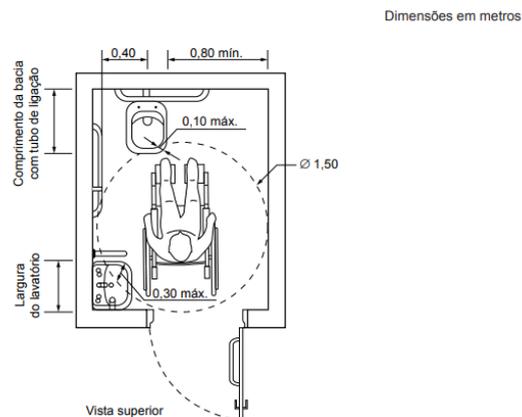
Figura 99 – Medidas mínimas de um sanitário acessível

Os sanitários acessíveis devem ter dimensões mínimos de acordo com a figura abaixo:

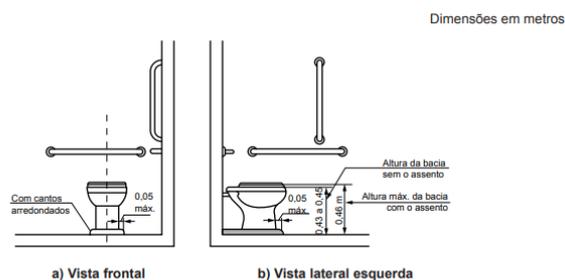
Figura 104 – Bacia com sóculo

Essa altura pode ser obtida pela peça sanitária com altura necessária, ou pelo posicionamento das bacias suspensas ou pela execução de um sóculo sob a base da bacia, convencional ou com caixa acoplada, isento de cantos vivos e com a sua projeção avançando no máximo 0,05 m, acompanhando a base da bacia.

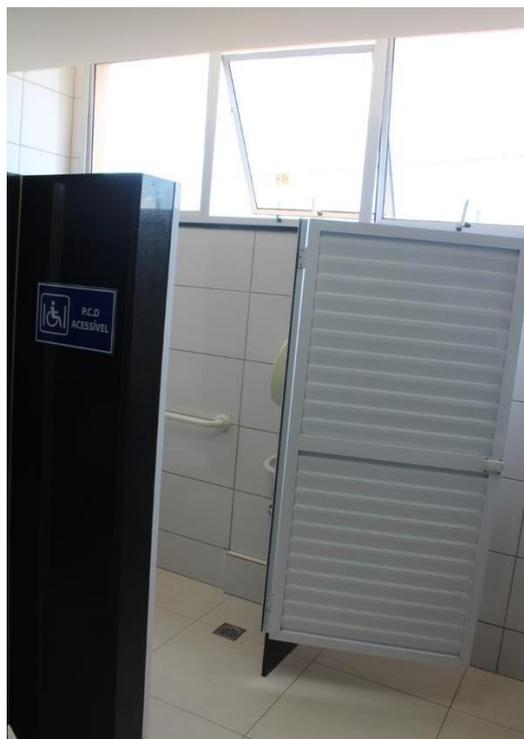
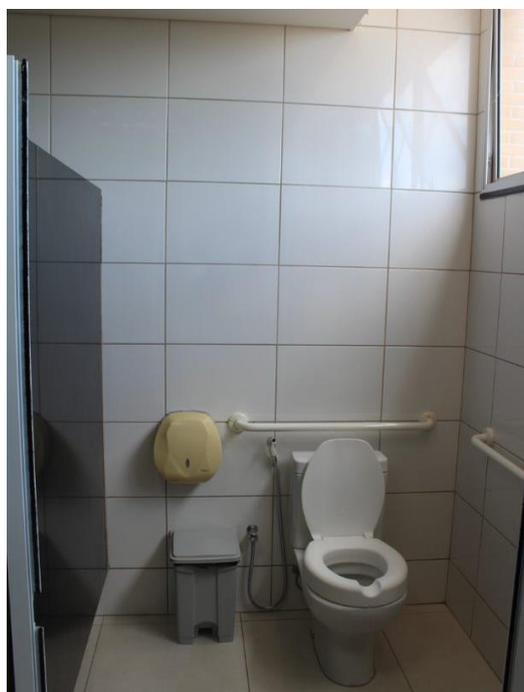
A edificação vistoriada possui sanitários acessíveis com todos os equipamentos necessários e exigidos pela norma.

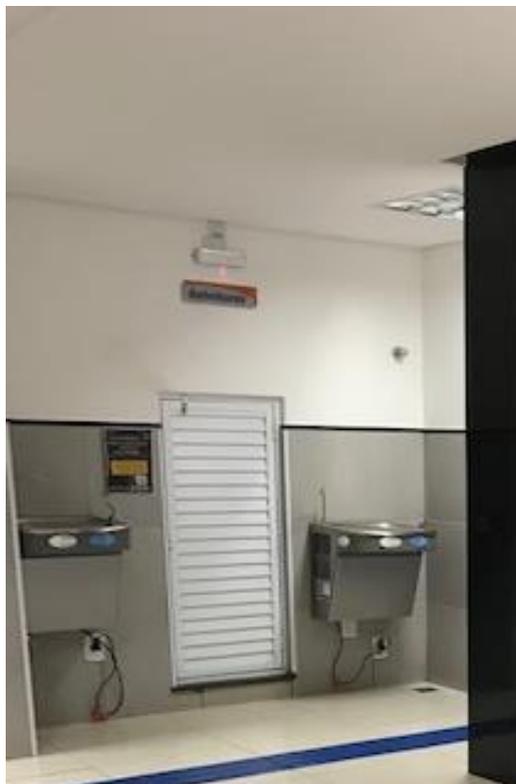
BEBEDOURO ACESSÍVEL SEM SINALIZAÇÃO DE ALERTA

O edifício possui todos os elementos necessários e indispensáveis para a mobilidade do edifício, possibilitando que o usuário PCD tenha fácil acesso aos ambientes. Verificamos, porém, alguns pontos onde ainda não foram instalados piso tátil, como no acesso a biblioteca no subsolo e o entorno dos bebedouros acessíveis, entretanto o projeto de acessibilidade já foi desenvolvido e encaminhado para unidade com todas as especificações necessárias para estes pequenos ajustes.
